事業名:DLT(Dowel Laminated Timber)普及に向けた性能評価と普及活動について

事業主体:株式会社 長谷萬

DLTで用いる 木ダボ接合部のせん断試験2(結果速報)

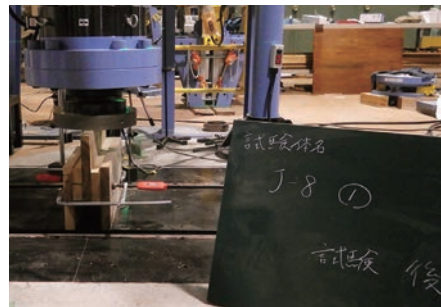
せん断試験後

- 試験目的 DLTを床等の水平用途で使用する場合に必要となる、木ダボ接合部の繊維直角方向のせん断耐力を確認しました。
- 試験体仕様 単純一面せん断試験（ケース1）、複数枚一面せん断試験（ケース2）を行いました。
実施済みの木ダボのせん断試験結果から、木ダボの加工孔径は直径19.5mmとしました。

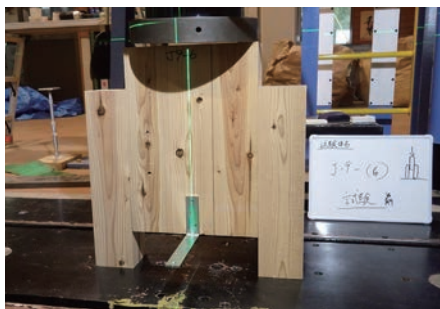
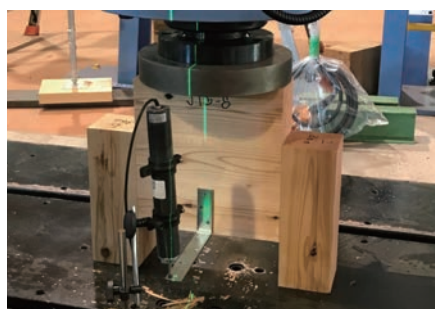
接合部のせん断試験

DLT の接合で使用するビスの斜め打ちの接合部耐力を確認しました。

DLT 積層材同士、および DLT と柱との接合部、DLT 積層材と土台との接合部、DLT 積層材と桁との接合部を想定したせん断試験を行いました。

ビス：パネリード PX6-140 斜め打ち角度 45°

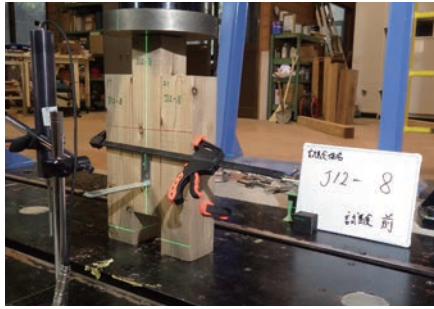
接合部せん断試験（事故的水かかき処理後）

- 試験目的 木ダボ接合の長期耐久性を確認するため、水かきによる劣化の促進処理（乾湿繰り返し、事故的水かき）を施した条件下でのせん断試験を行い、水かきを考慮した木ダボ接合のせん断耐力を確認しました。
- 試験体仕様 木ダボの一面せん断試験で使用した試験体と同じ仕様で試験を行いました。木ダボの加工孔径は直径19.5mmとしました。
試験は①気乾状態、②乾湿繰り返し、③事故的水かきの3つのケースで実施しました。
