令和2年度補正 林野庁補助事業

外構部の木質化対策支援事業

実証事業名：屋外用 DLT (Dowel Laminated Timber) と、屋外用 DLT を用いた外構部材の開発

実証事業者名：株式会社長谷萬

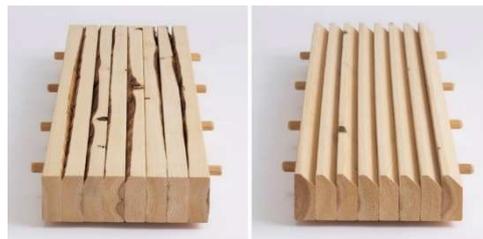
DLT 表面意匠の例(左:丸身付き 右:溝付き)

- 2) また、木材の加工性を活かした多彩な表面意匠が可能である。丸身材など低質材を意匠材として活用でき、製材の価値向上や歩留り向上につながる

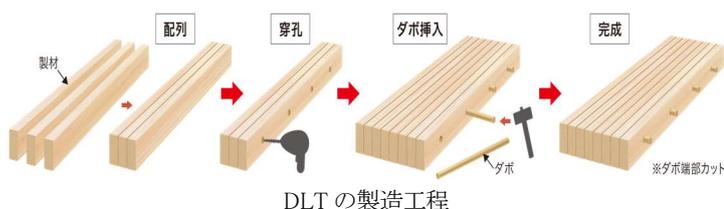
- 1) DLT(Dowel Laminated timber) は、木ダボだけで積層する木質素材である。穴あけ・ダボ打ちというシンプルな加工工程のため、接着に要する加工設備が不要である。CLT の様にボリューム感を活かした使い方ができる材料でありながら、中小木材事業者でも製造できる優れた特徴を持つ。

DLT の製造工程

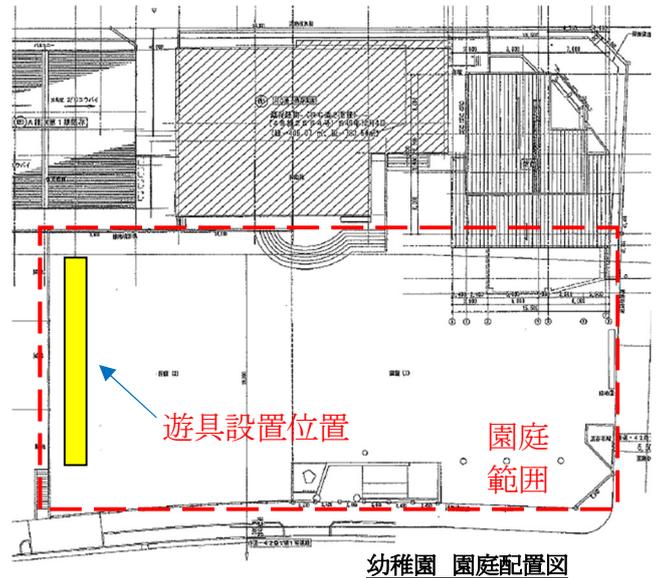
幼稚園 園庭配置図

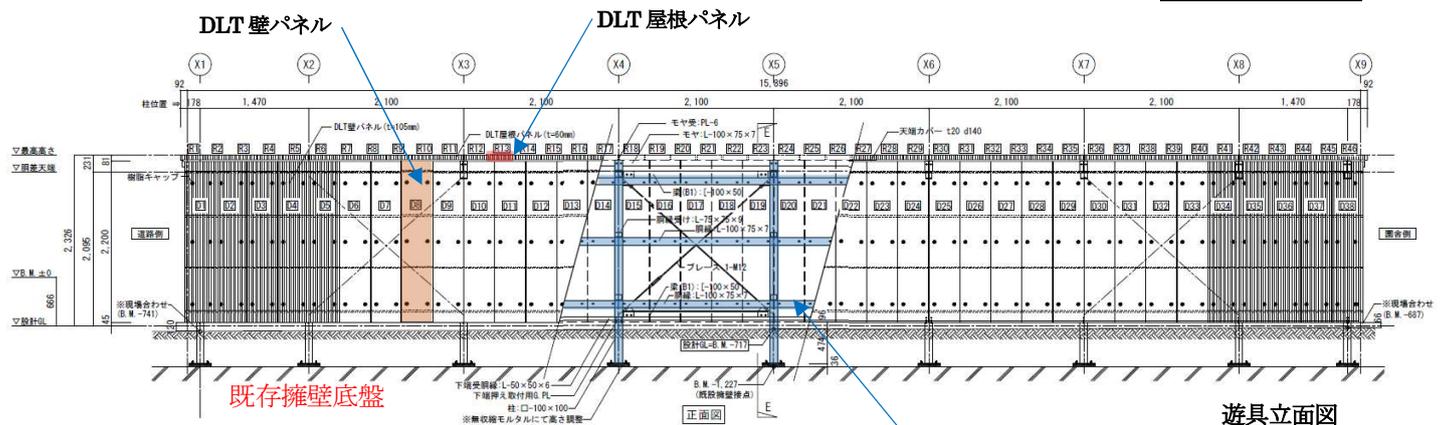
遊具立面図

企画・デザイン・設計 : (株)長谷萬
構造設計 : レン構造設計事務所

- (1) 「遊具の安全に関する規準 第二版」(一般社団法人日本公園施設業協会) に準じて設計を行った。落下高さが 1,500mm 以下となるようにボルダリングホールドを配置。最上部のボルダリングホールドには手が届くまでとし、壁を登り切るのではなく、水平方向への移動を楽しむ遊具として設計した。
- (2) 頭部・胴体の挟み込み防止対策として、地盤面からの隙間と、側面縦格子の間隔を確保した。(規準: 100×157 mm の四角形)
- (3) 指の挟み込み対策として、DLT 壁パネル同士の隙間は 4mm で設定した。(規準: 8mm 以下)

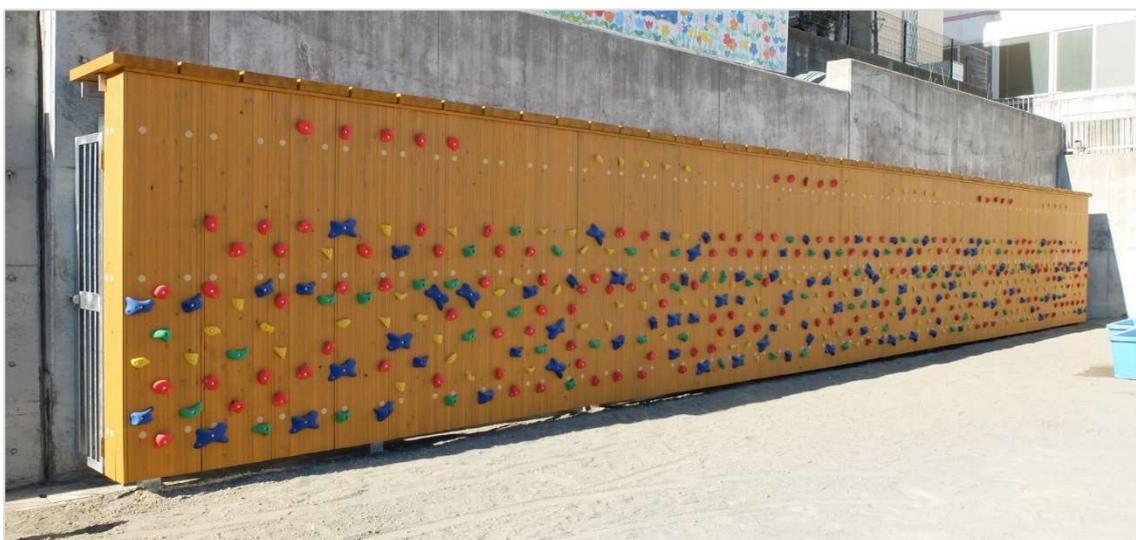
遊具全景

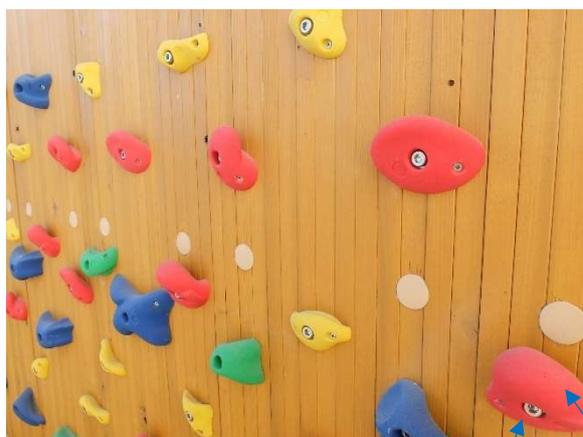
ボルダリングホールド 取付状況

DLT やボルダリングホールドの固定用穴は、DLT 製造時に穿孔し、その後防腐・防腐薬剤を注入した。

安全上の配慮から、最上部までは上がれないホールド配置としている。

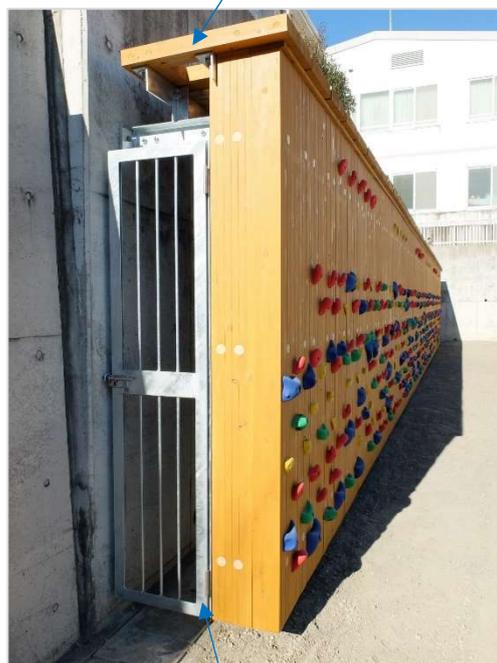
DLT 壁パネルの木口保護のため、勾配の付いた DLT 屋根パネルを設置している。

DLT の裏側から、点検・メンテナンスが行えるよう、通路を作っている。

DLT の固定は SUS ボルトで行っている。ボルト穴にはシリコンゴムのキャップを施した。

- (1) 遊戯時には必ず管理者が立ち会う運用とした。
- (2) 遊具と接する既存擁壁面および擁壁前の側溝の点検、維持管理並びに、遊具の裏面の点検・メンテナンスを容易とするため、ボルダリングウォール背面に 500mm 程度の通路を確保した。
- (3) 外部から目視できるように通路の入口に丸鋼の縦格子ドアを設けた。園舎側は扉を固定。道路側は開閉可能な扉とし、施錠可能な構造とした。

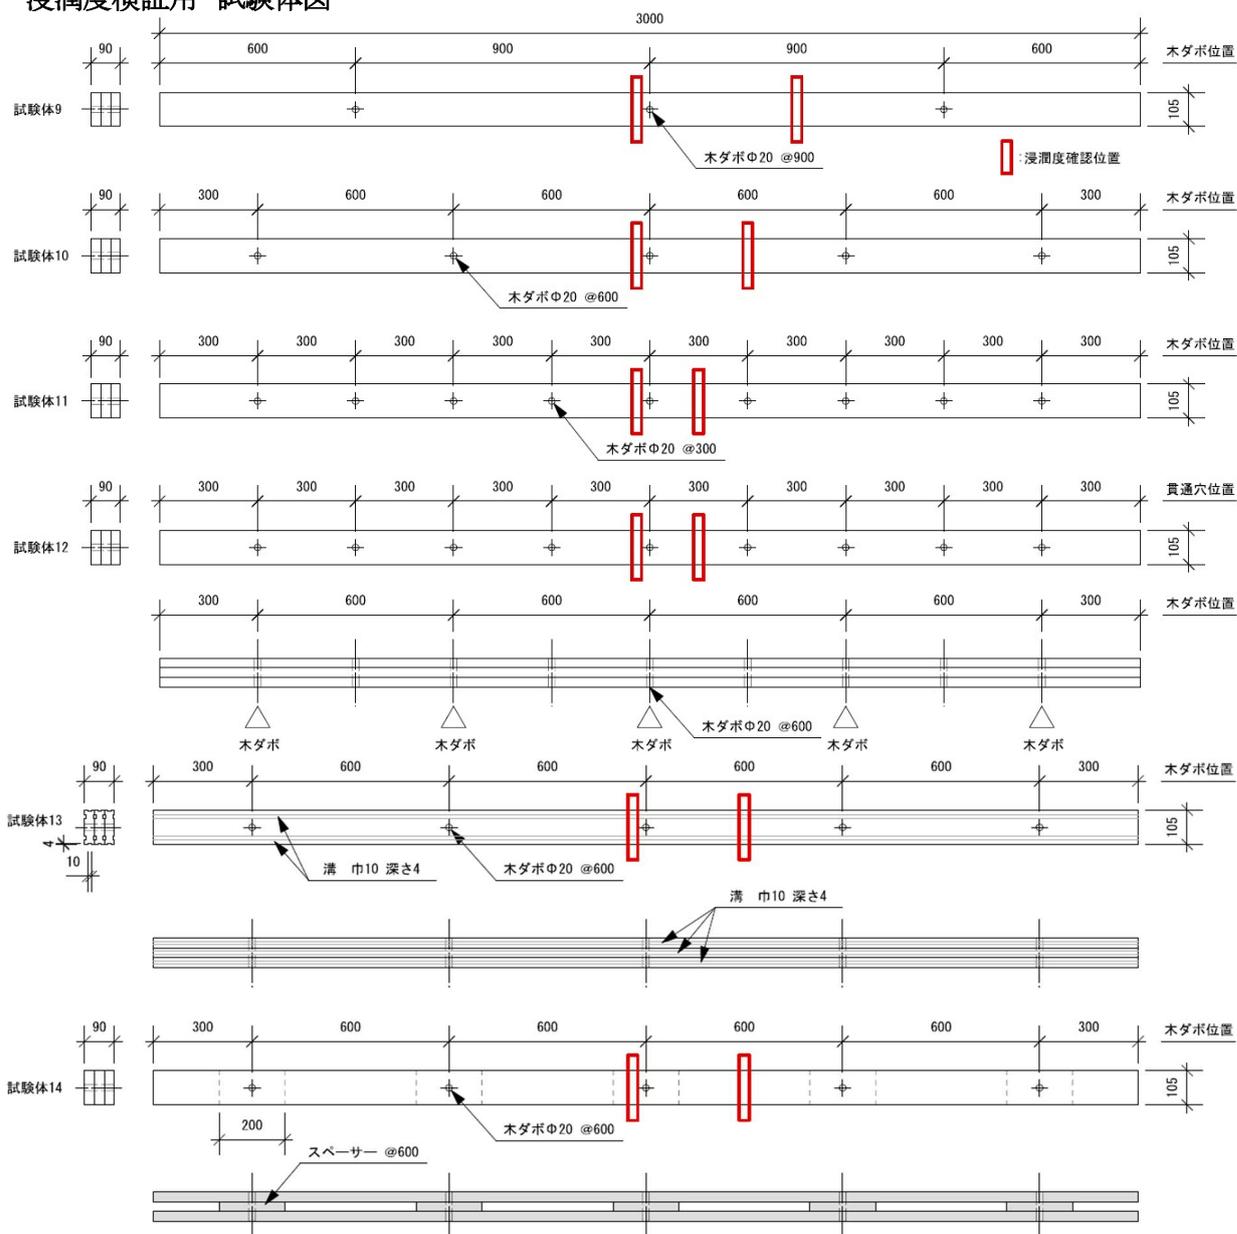
浸潤度検証用 試験体図

| 試験体 No. | 処方 | 実施内容 |
| No. 9 | 木ダボ間隔@900 | 浸潤度測定+吸収量分析 |
| No. 10 | 〃 @600 | 浸潤度測定 |
| No. 11 | 〃 @300 | 浸潤度測定+吸収量分析 |
| No. 12 | 〃 @600+穴@300 | 浸潤度測定 |
| No. 13 | 〃 @600+ラミナ溝 | 浸潤度測定 |
| No. 14 | 〃 @600+隙間 | 浸潤度測定 |

なお本分析では、DLTの基材として30x105 板材（樹種杉）のみを対象とした。これは、予備的な浸潤度確認により、板材の方が正角材（105角インサイジング無）より薬剤が浸潤しやすいことが確認でき、かつDLTの生産実績では基材に板材を採用するケースが多いためである。

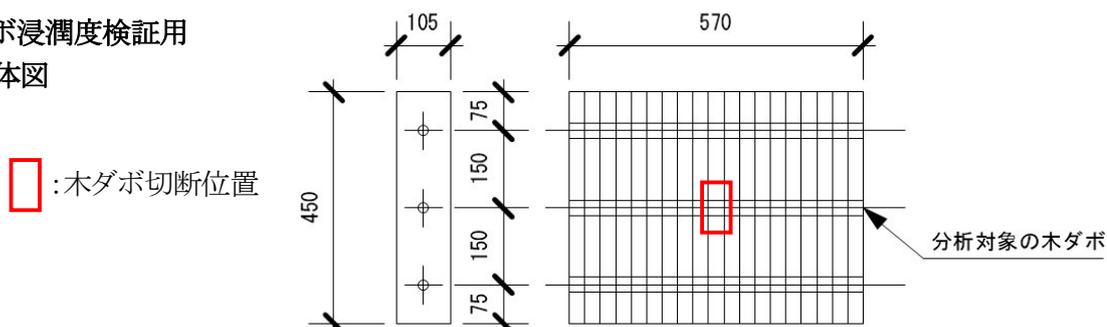
木ダボ浸潤度検証用
試験体図

- (5) 合わせて木ダボ (L=570mm) の中央部について、浸潤度の分析をおこなった。
 実際の DLT パネルの制作幅を考慮し、木ダボの基材長さ 600mm より 30mm 短い 570mm の長さの試験体 (N=5) で検証した。

| 試験体 No. | 処方 | 実施内容 |
|---|---|---|
| No. 17 | 木ダボ (Φ20mm、L=570mm、欧州ブナ) の浸潤度確認 | 浸潤度測定 |

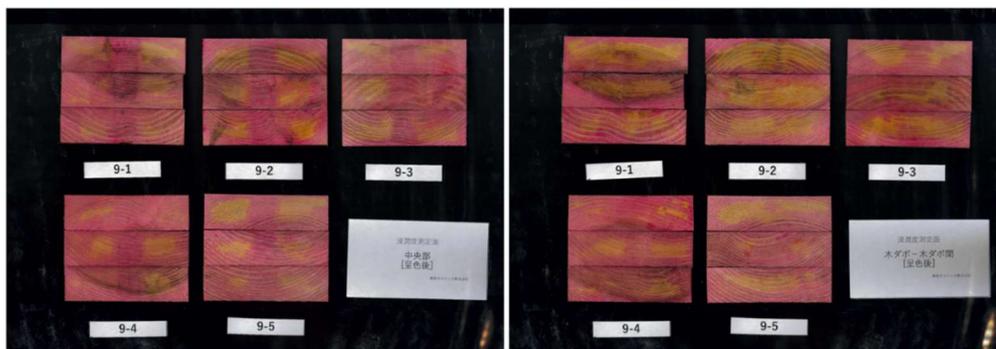
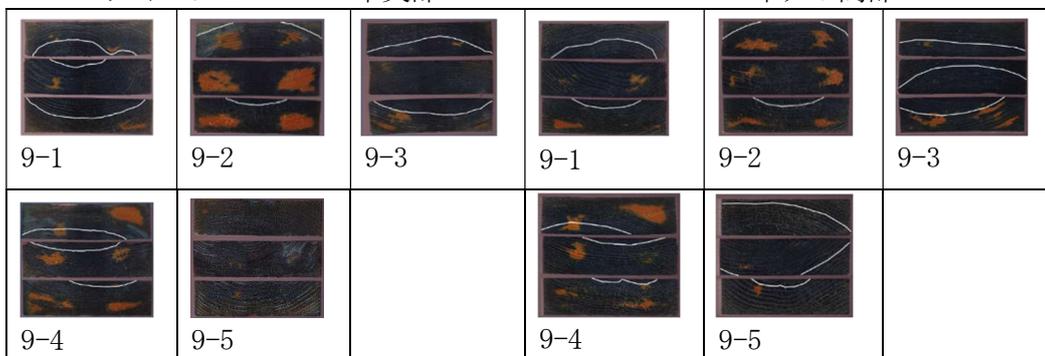
イ) No. 9 試験体 (木ダボ間隔@900)

AZN : ニッサンクリーン AZN 中央部

木ダボ間部

AZNA : ペンタキュア EC030 中央部

- イ) 各試験体の長さの中央付近より、厚さ及び巾を同寸法のままに分析片を切り出し、切断面の木口面に木材保存処理薬剤の浸潤部分を呈色させる薬剤を噴霧し、浸潤度の判定を行った。
- ロ) 薬剤の浸潤部分が、AZN はピンク色に、AZNA は青色に呈色される呈色薬剤を用いた。なお、薬剤浸潤度はラミナごとに判定した。
- ハ) 薬剤浸潤度は (公財) 日本住宅・木材技術センターの定める優良木質建材等認証 (以下、AQ 認証) の【B-3】屋外製品部材の浸潤度判定基準にない、切断面の辺材部分及び、木材表面から 10mm 以内に存在する心材部分を評価した。また、No. 13 シリーズにおいては、木材表面に 4mm 深さの溝加工が施されているため、木材表面に存在する心材は 10mm+4mm 内に拡張して評価した。

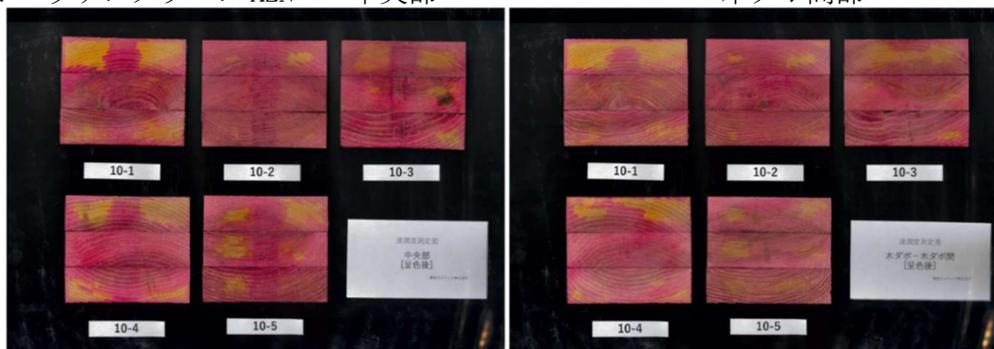
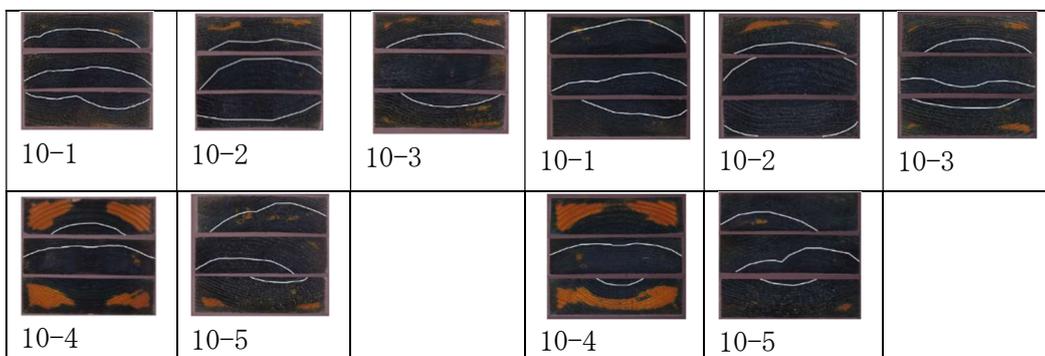
ロ) No. 10 試験体 (木ダボ間隔@600)

AZN : ニッサンクリーン AZN 中央部

木ダボ間部

AZNA : ペンタキュア EC030 中央部

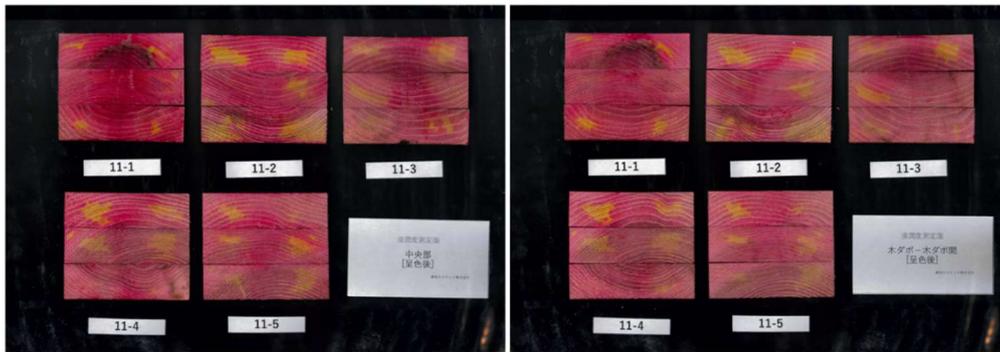
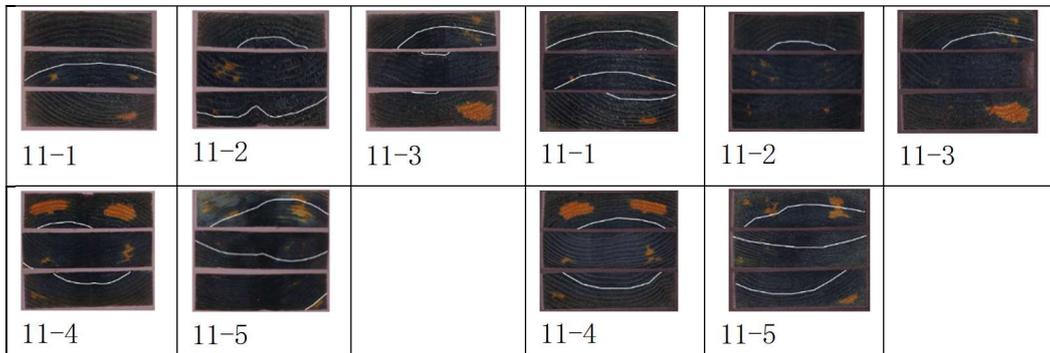
ハ) No. 11 試験体 (木ダボ間隔@300)
 AZN : ニッサンクリーン AZN 中央部

木ダボ間部

AZNA : ペンタキュア ECO30

中央部

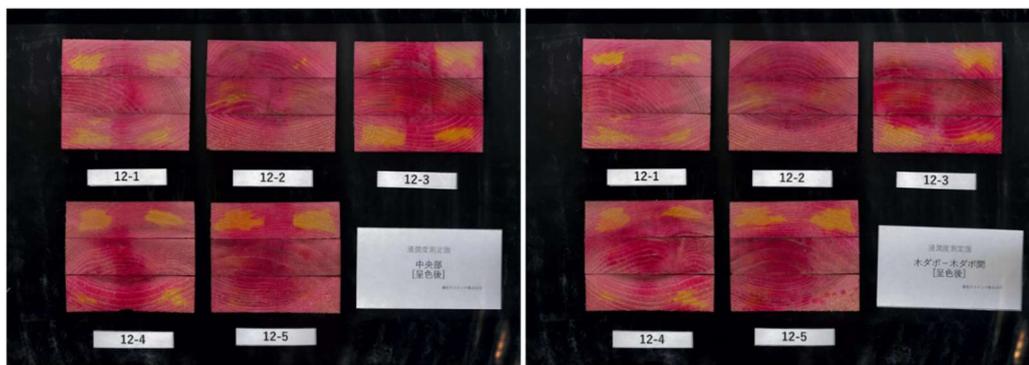
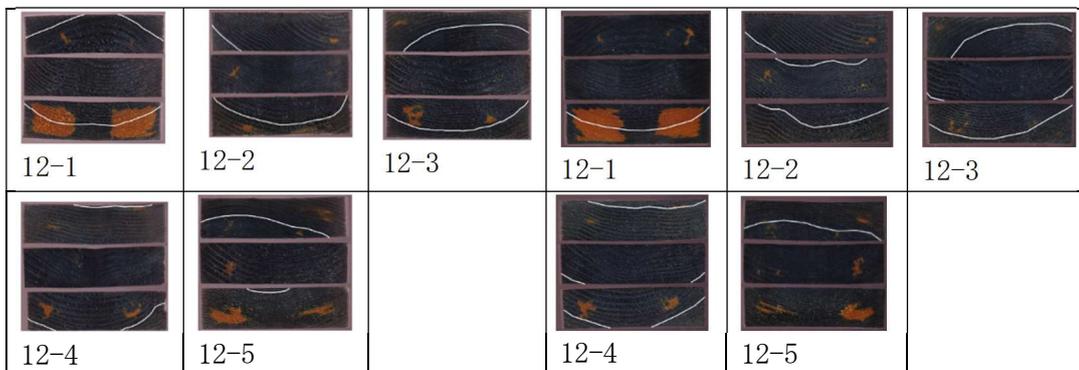
ニ) No. 12 試験体 (木ダボ間隔@600+穴@300)

AZN : ニッサンクリーン AZN 中央部

木ダボ間部

AZNA : ペンタキュア ECO30

中央部

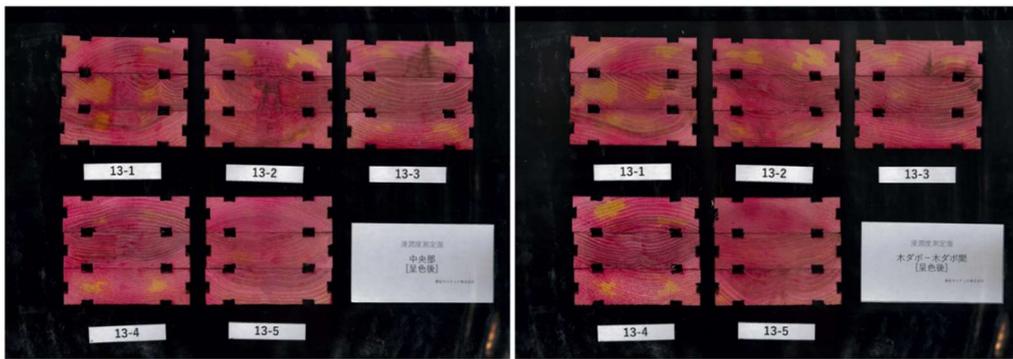
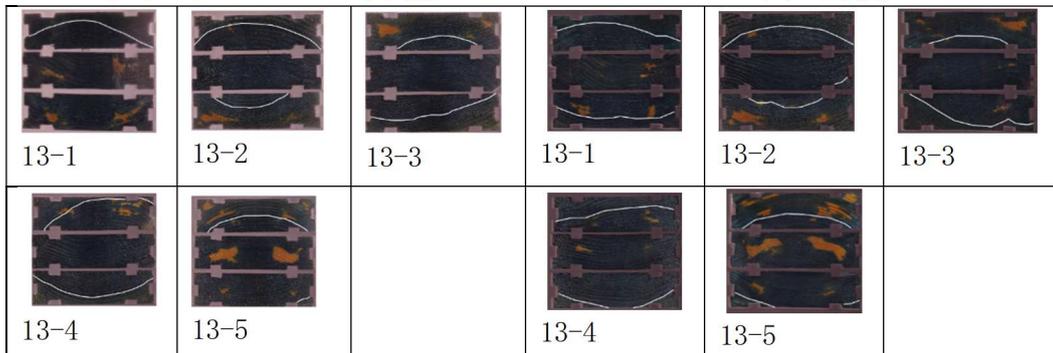
ホ) No. 13 試験体 (木ダボ間隔@600+ラミナ溝)
 AZN : ニッサンクリーン AZN 中央部 木ダボ間部

AZNA : ペンタキュア ECO30 中央部 木ダボ間部

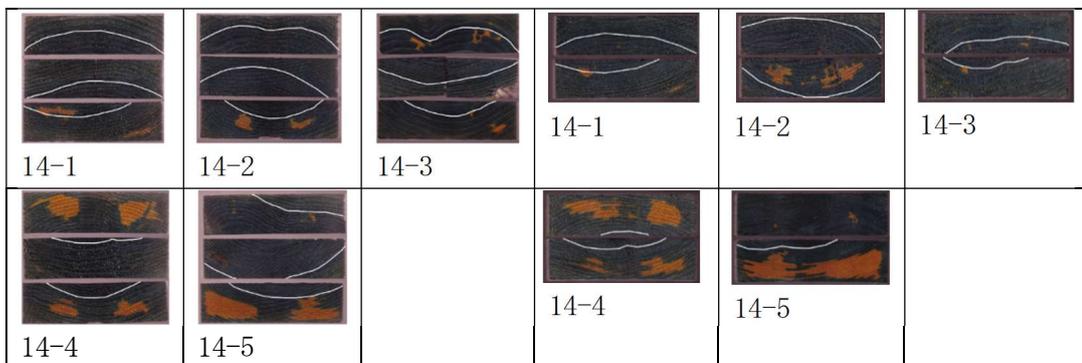
へ) No. 14 試験体 (木ダボ間隔@600+隙間)
 AZN : ニッサンクリーン AZN 中央部 木ダボ間部

AZNA : ペンタキュア ECO30 中央部 木ダボ間部

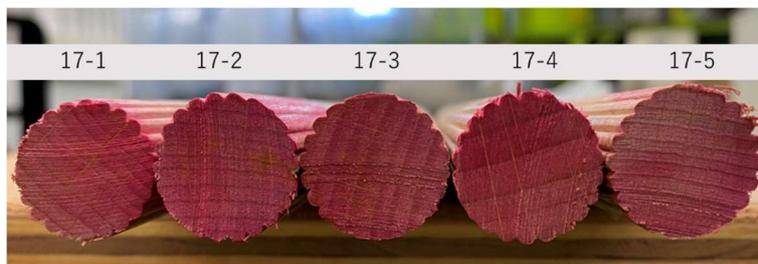
AZN :
ニッサンクリーン AZN

全面ピンクに呈色

- ニ) 木ダボについては、No. 17 試験体中央に埋没している木ダボ (長さ 570mm) を抜き取り、ダボの長さにおける中央の位置で切断し、切断面に呈色薬剤を噴霧し薬剤浸潤を確認した。
- ホ) なお、浸潤度分析用試験体の試験前の含水率は、AZN 用試験体の全体平均で 11.2%、AZNA 用試験体の全体平均で 11.6%であった。

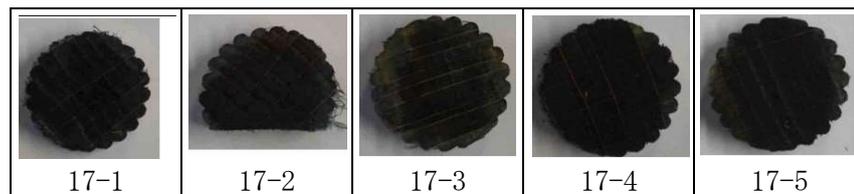
AZNA :
ペンタキュア ECO30

全面青色に呈色

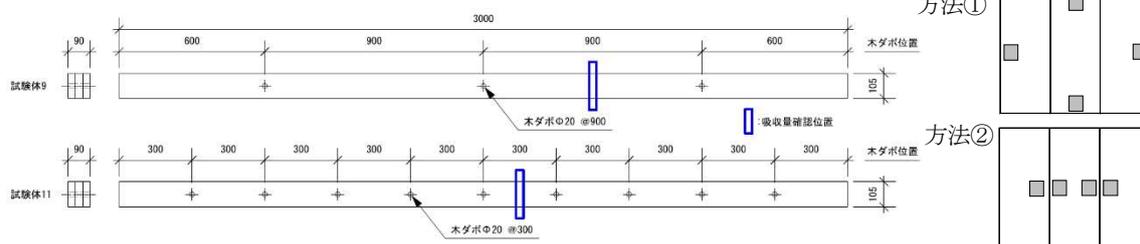
薬剤吸収量検証用 試料採取位置図

(1) No. 9 及び、No. 11 試験体の木ダボー木ダボ間から分析用の試料を削り取り、有効成分の吸収量分析に供試した。吸収量分析は、試料の採取位置による差を検証するため、下記の2通り実施した。

- イ) 方法①：試験体全体で1つの断面とみなしラミナの外側から採取
- ロ) 方法②：間に挟まれたラミナの接触面から採取

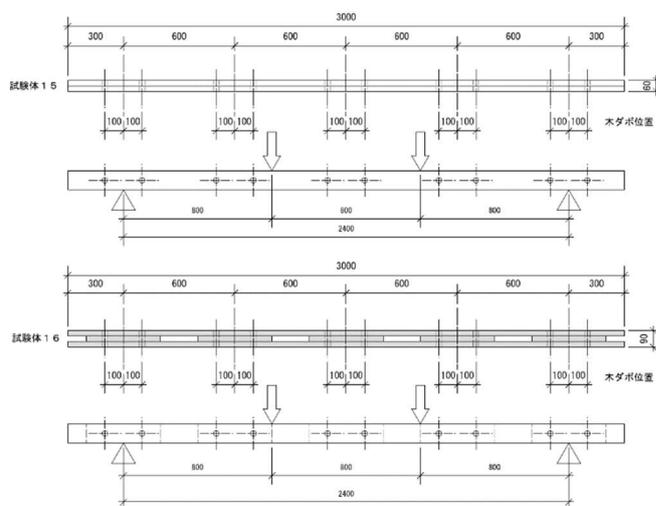
- (1) 薬剤を注入した杉DLTの構造的特性を把握するため、曲げ強度試験を実施した。
- (2) No. 15（木ダボ間隔@600）とNo. 16（木ダボ間隔@600+隙間）の2種類をAZN注入、AZNA注入、コントロール（注入無し）を各N=6で行った。荷重は3等分点4点荷重方式とした。試験体の含水率は、平均でAZN注入が7.1%、AZNA注入が16.1%、コントロール8.4%であった。

- (1) No. 16（木ダボ間隔@600+隙間）では、AZN、AZNAとも曲げ強度、曲げ弾性率ともコントロールの数値以上であった。試験体形状のDLTの場合、注入処理で曲げ弾性率や曲げ強度を減じる影響は無いと推定できる。
- (2) No. 15（木ダボ間隔@600）はAZNAの試験体で、注入後の乾燥後、全てのダボが抜けたため、結果は参考値である。No. 15の試験体は30x105材2枚合わせのため、注入・乾燥による寸法変化や反りにより、3枚合わせの試験体に比べ、木ダボの嵌合が弱まりやすくなったと考えられる。
