令和2年度補正 外構部の木質化対策支援事業

「屋外用DLT（Dowel Laminated Timber）と、屋外用DLT を用いた外構部材の開発」

報告書

2022 年 2 月  
株式会社 長谷萬

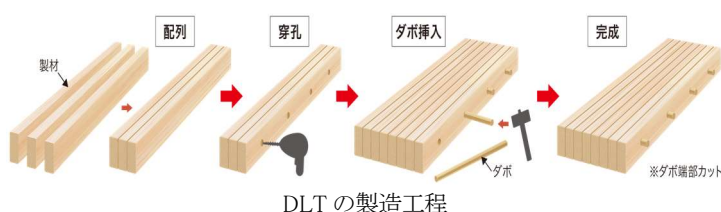
- 1) DLT(Dowel Laminated timber) は、木ダボだけで積層する木質素材である。穴あけ・ダボ打ちというシンプルな加工工程のため、接着に要する加工設備が不要である。CLT の様にボリューム感を活かした使い方ができる材料でありながら、中小木材事業者でも製造できる優れた特徴を持つ。

DLT の製造工程

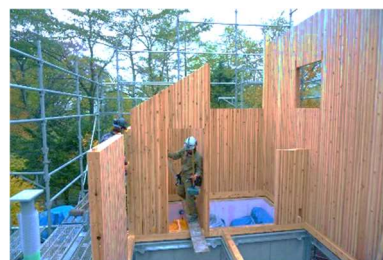
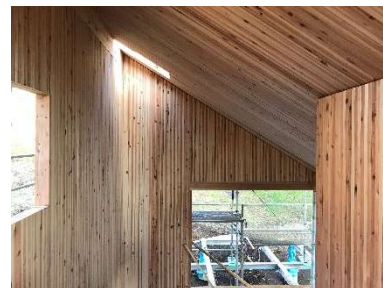
- 3) 現在、国内においても、建物の床、屋根、壁の意匠材兼構造材として、国産材を用いたDLTが活用されはじめている。こうした特徴をもつDLTを外構部材に活用できれば、外構部の木質化促進に貢献する手法になり得るが、現状国内でDLTの屋外利用の事例がなく、またDLTの高耐久処理等に関する知見が無い。

国内の DLT 活用事例

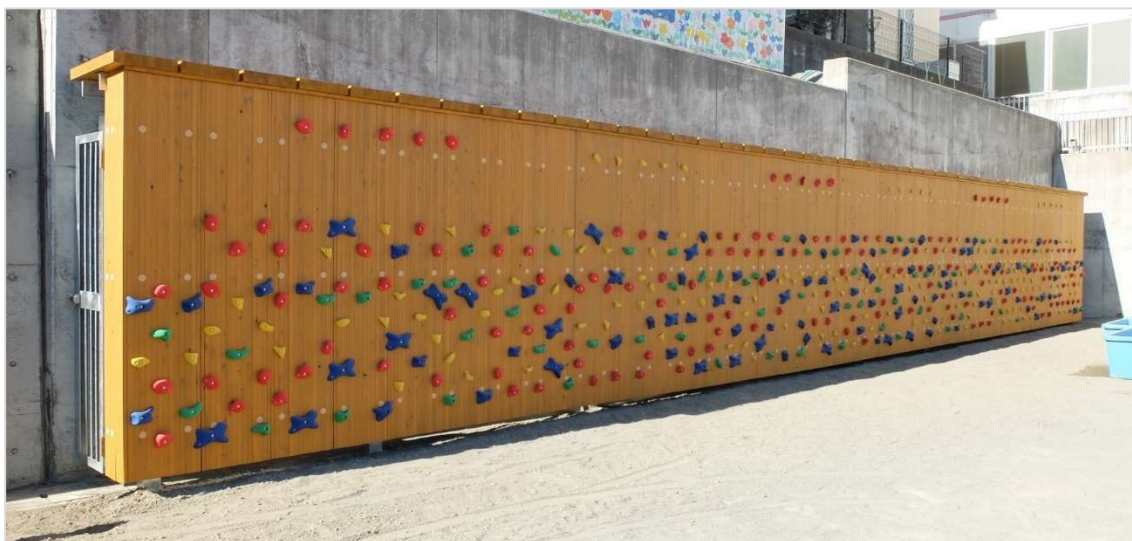
遊具全景

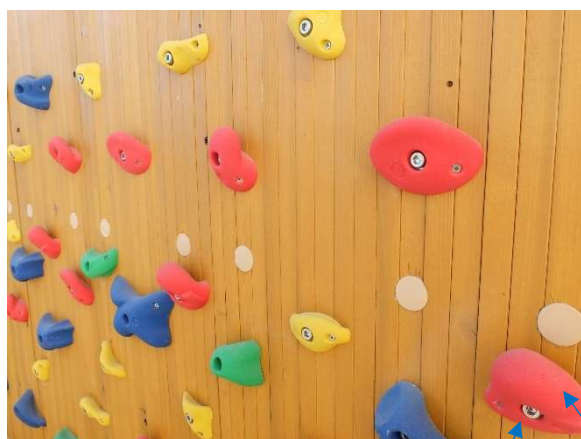
ボルダリングホールド 取付状況

DLT やボルダリングホールドの固定用穴は、DLT 製造時に穿孔し、その後防腐・防腐薬剤を注入した。

安全上の配慮から、最上部までは上がれないホールド配置としている。

DLT 壁パネルの木口保護のため、勾配の付いた DLT 屋根パネルを設置している。

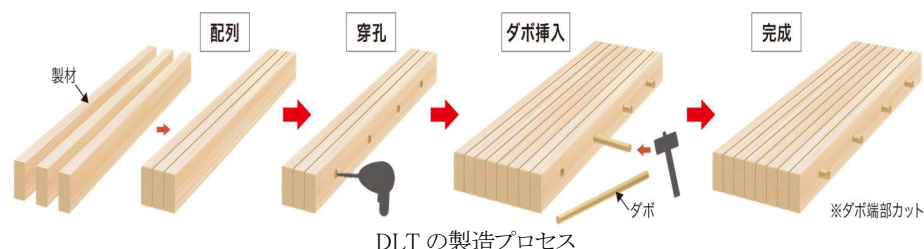
- (1) DLTは製材を配列し、貫通穴を開け、木ダボを打つことで接合される。接着材で製造同士を接着する集成材とは異なり、製材同士が接触しているが、それぞれが独立した状態になっている。また材の途中途中で木ダボ挿入用の貫通穴が開けられ、木ダボが挿入されている。

DLTの製造プロセス

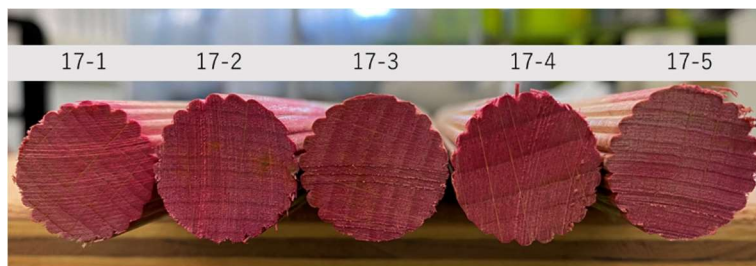
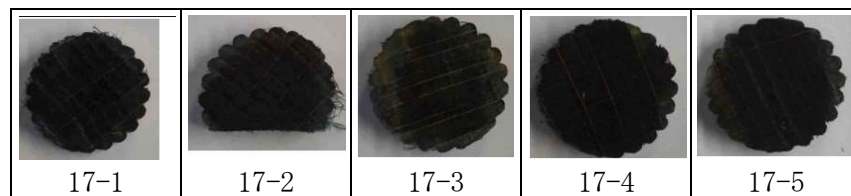
AZN :  
ニッサンクリーン AZN

全面ピンクに呈色

AZNA :  
ペンタキュア EC030

全面青色に呈色

- ニ) 木ダボについては、No. 17 試験体中央に埋没している木ダボ (長さ 570mm) を抜き取り、ダボの長さにおける中央の位置で切断し、切断面に呈色薬剤を噴霧し薬剤浸潤を確認した。
- ホ) なお、浸潤度分析用試験体の試験前の含水率は、AZN 用試験体の全体平均で 11.2%、AZNA 用試験体の全体平均で 11.6%であった。
